Respeitar os valores modernizar o necessário

A PISCINA-SOLÁRIO DE ESPINHO, obra de 1939-1940 (pelos arq.^{os} Eduardo Martins e Manuel Passos), é uma das mais interessantes realizações deste tipo em Portugal, "luminosa... com a sua torre prismática/abstracta de poderoso efeito plástico" (JMF, in **Jornal dos Arquitectos**, Maio 2000) - a par de obras como a do Tamariz, nos Estoris, a original "piscina-praia da Curia" (por Raul Martins, de 1934) ou a do Sport Algés e Dafundo, ligada a cinema e a *club* (por Raul Tojal, 1931) e, já mais recentes, como a grandiosa "piscina-praia da Figueira da Foz" (pelo arq.^o Isaías Cardoso, de 1954), ou a inovadora piscina "em rocha oceânica", por Siza Vieira, em Leça, Matosinhos (de 1961-66).

Texto crítico de José Manuel Fernandes arquitecto

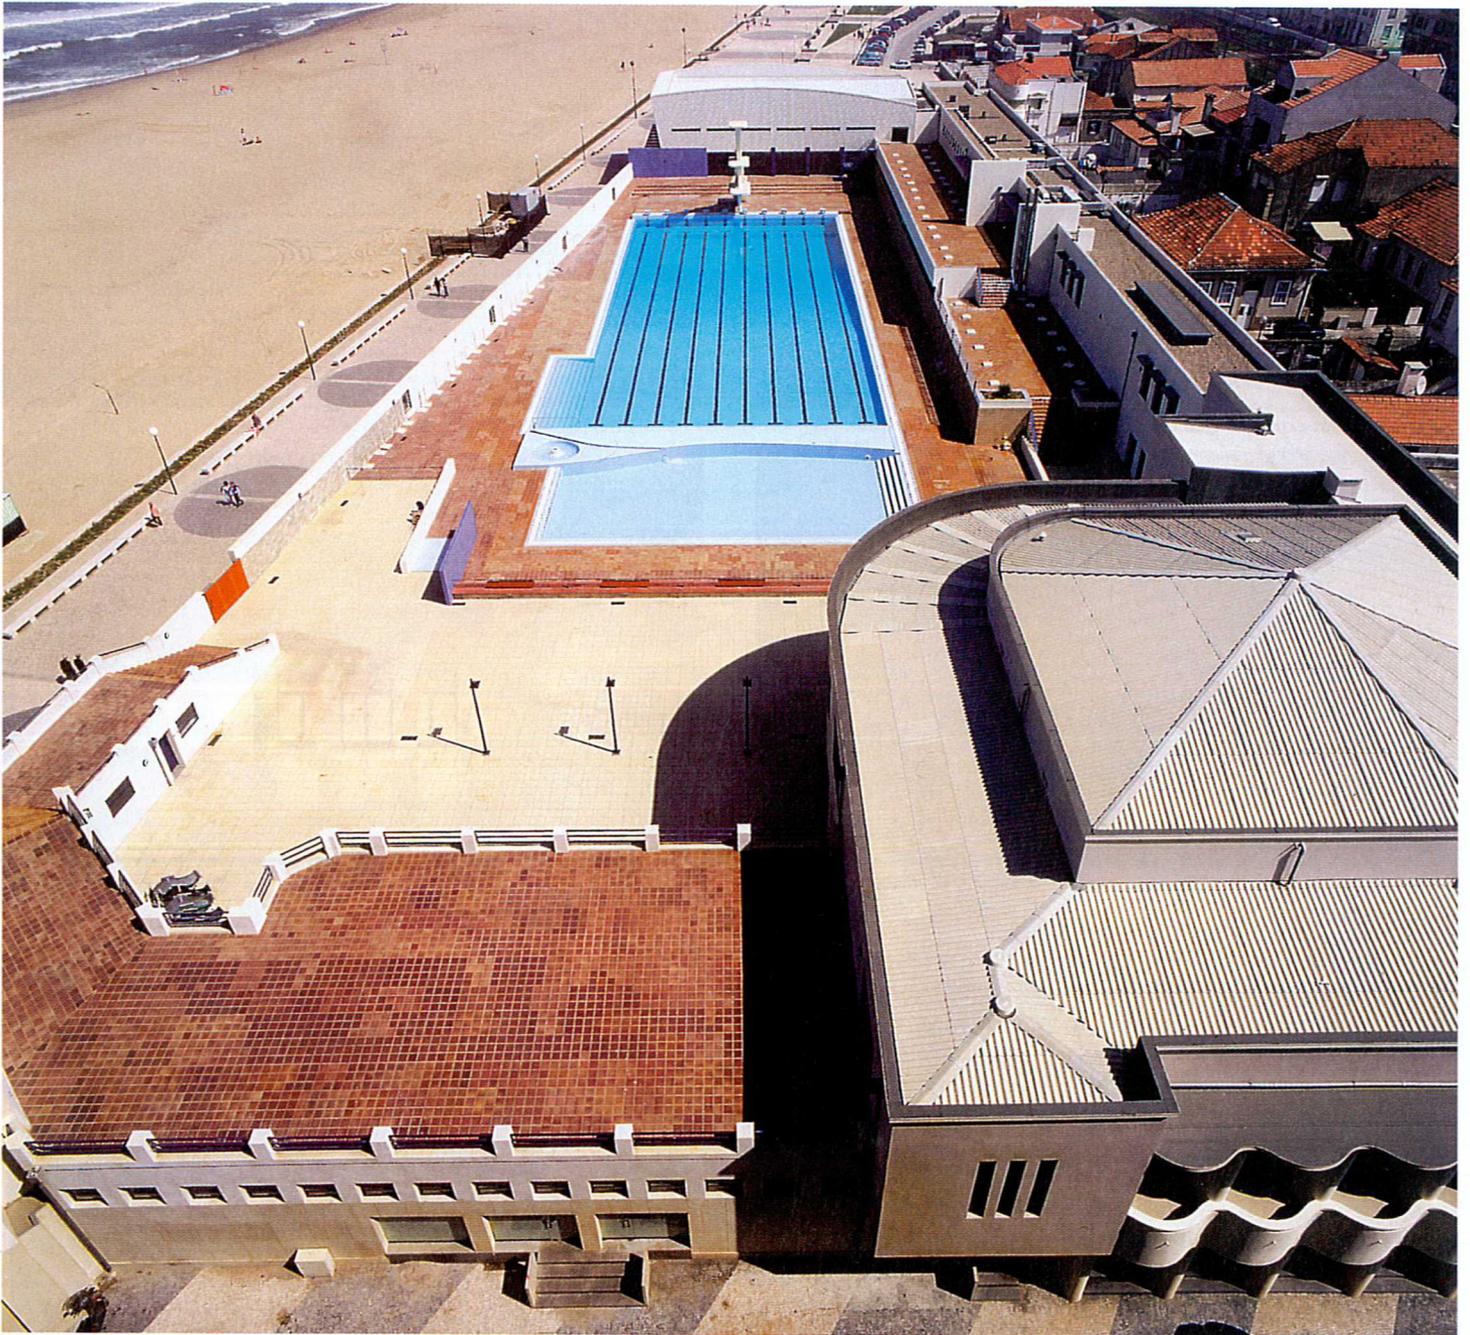
Vista Geral onde se pode observar a nova disposição das piscinas e dos solários envolventes. Em primeiro plano, o volume do Salão, à esquerda o muro e o renovado passeio marítimo

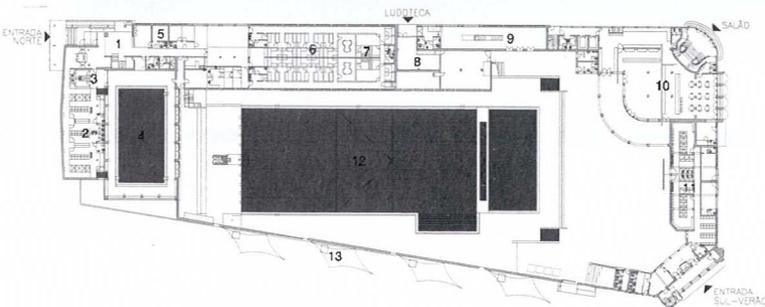
Planta Piso 0

| 1 – Hall de Entrada-Norte | 5 – Administração | 10 – Bar |
| 2 – Balneários/Vestiários

Piscina Coberta - Ampliação | 6 – Talassoterapia | 11 – Balneários/Vestiários Verão |

| 3 – Sala de Monitores | 7 – Sauna | 12 – Piscina Exterior 50m x 22m |
| 4 – Piscina Coberta 20m x 10m | 8 – Central Térmica | 13 – Quiosques |
| | 9 – Ludoteca | |

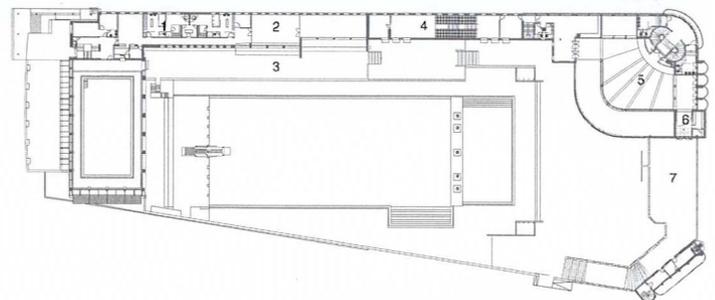
Planta Piso 1

| 1 – Balneários/Vestiários Ginásio | 5 – Salão |
| 2 – Ginásio | 6 – Bar Salão |
| 3 – Solário | 7 – Esplanada

Exterior Salão |

| 4 – Ludoteca | |

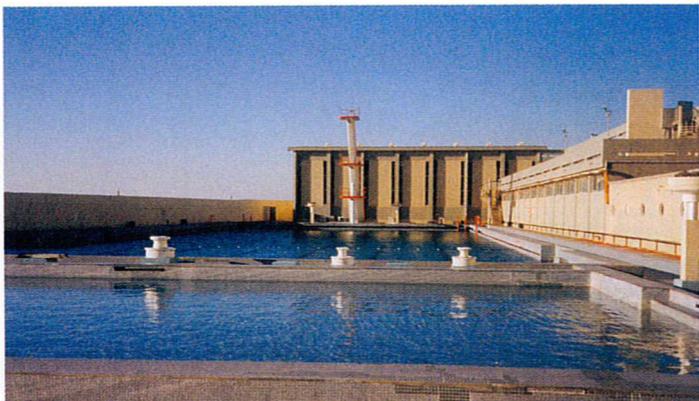
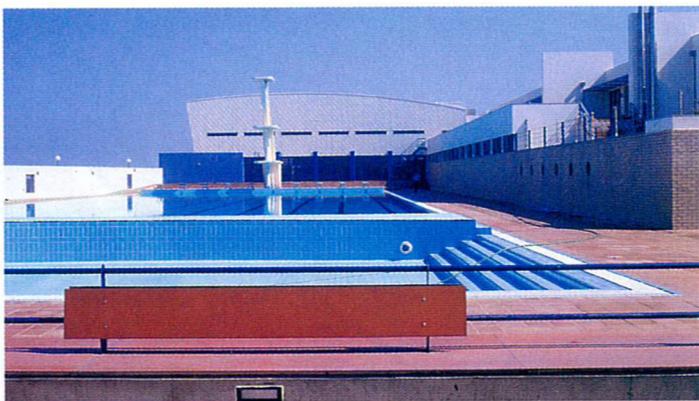
Vista das piscinas exteriores e da coberta (antes e depois da intervenção)

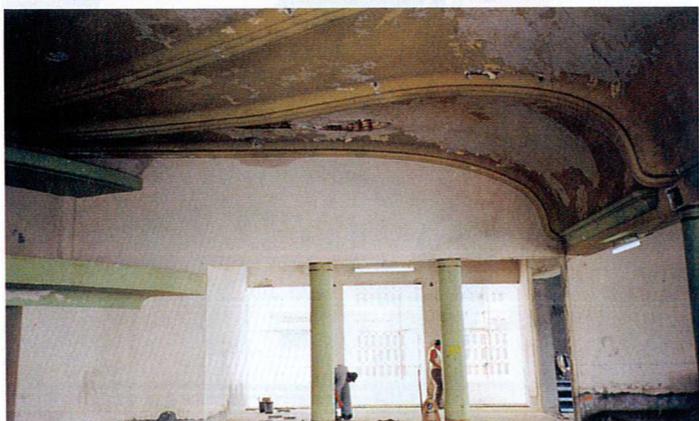
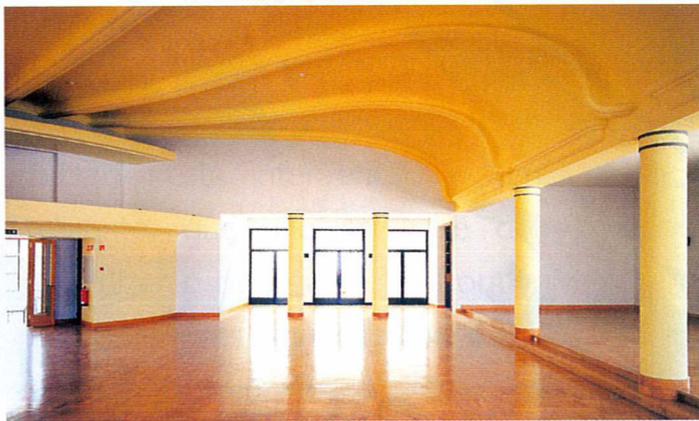
Salão e respectivo tecto em forma de concha (antes e depois da intervenção)

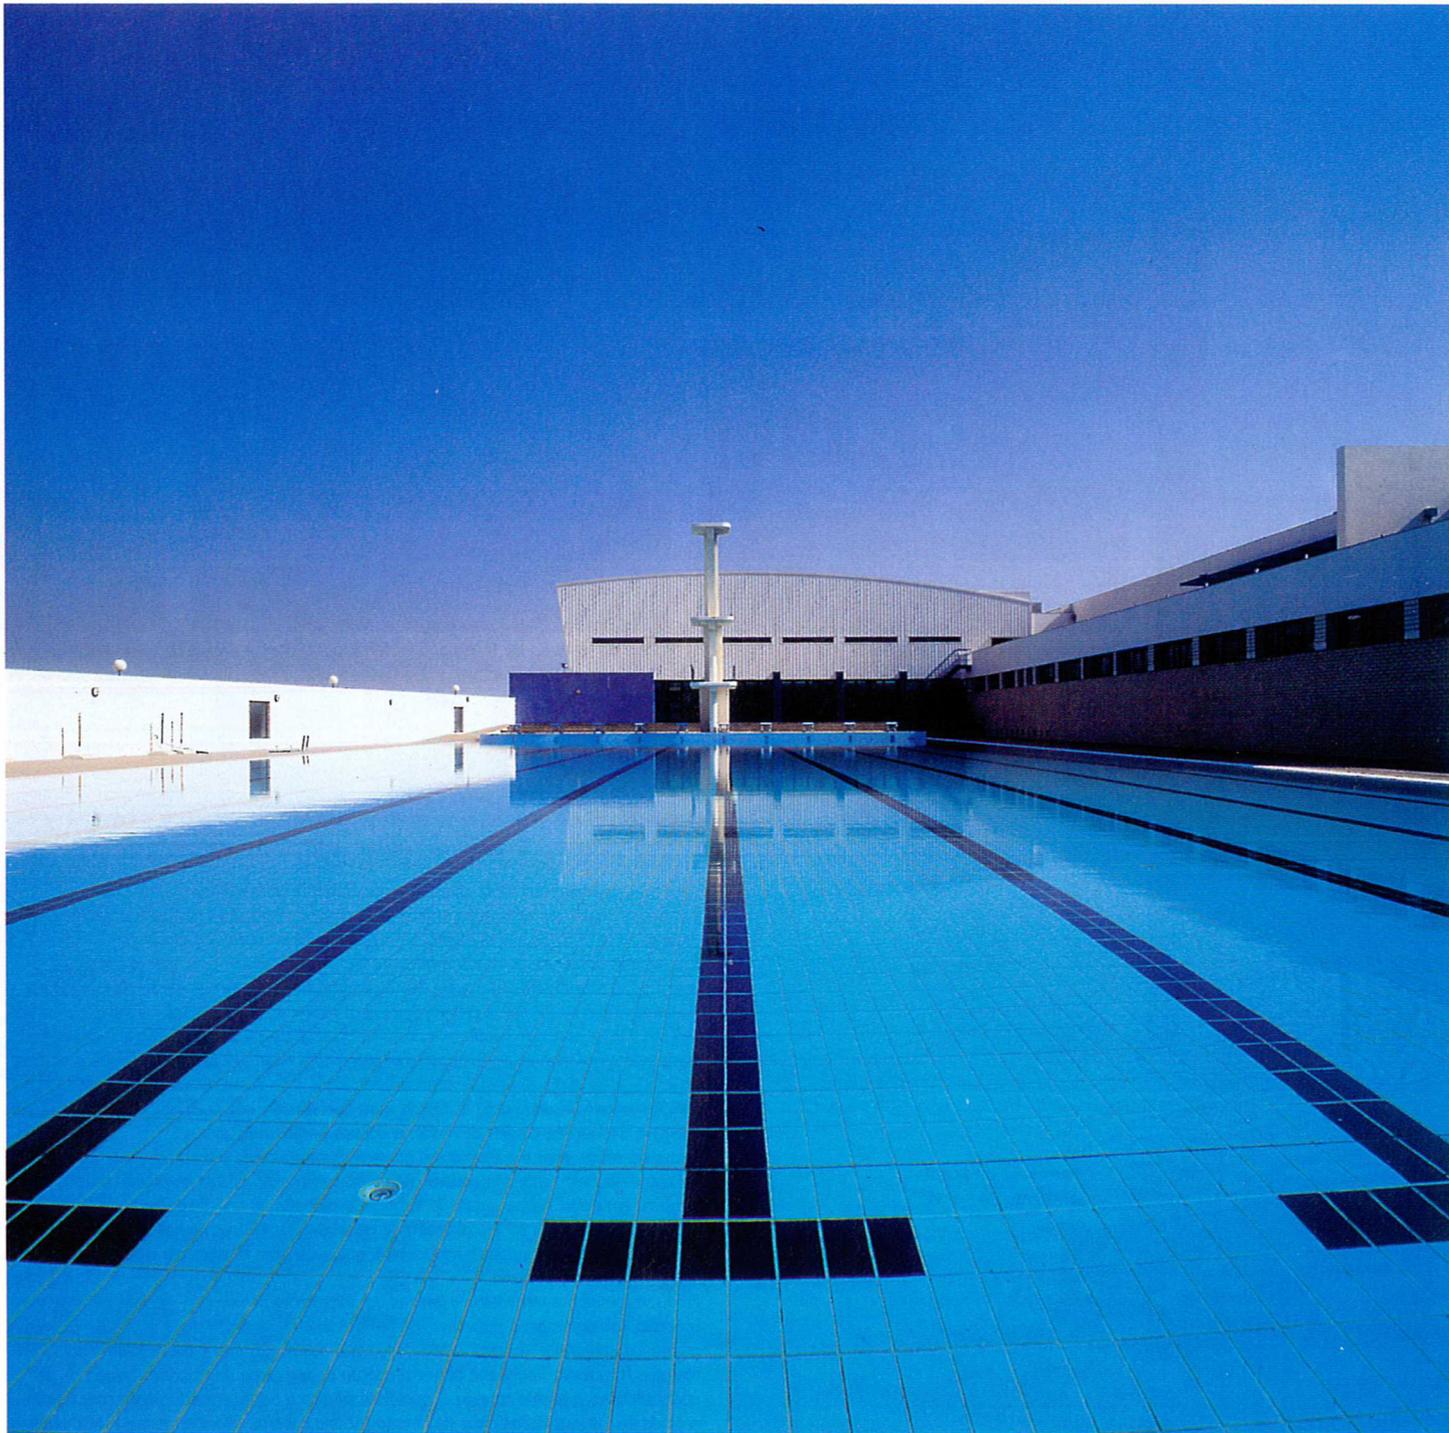
Vista da piscina exterior. Note-se os novos vãos do muro que permitem observar a praia e o oceano, ao fundo a torre de saltos e a piscina coberta

3 – A preocupação de articulação da piscina com o ambiente exterior envolvente, urbano e balnear: quer pela qualificação em cor e materiais dos alçados, quer pelo esforço de um maior diálogo espacial entre interior e exterior (por exemplo, através do rasgamento de vãos amplos nas paredes da piscina pequena, valorizando a relação visual desta com a praia e o mar).

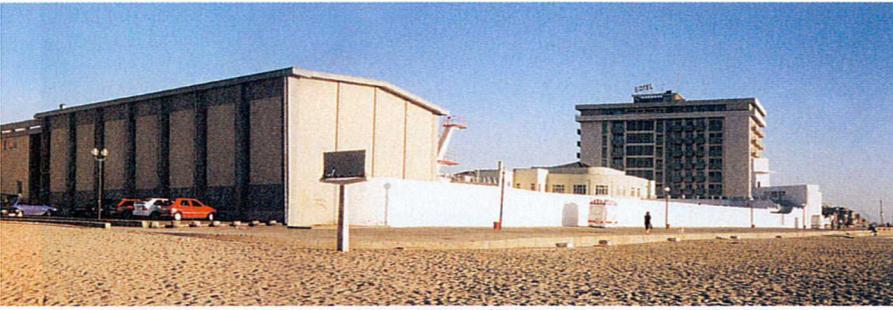
Piscina coberta e muro (antes e depois da intervenção)

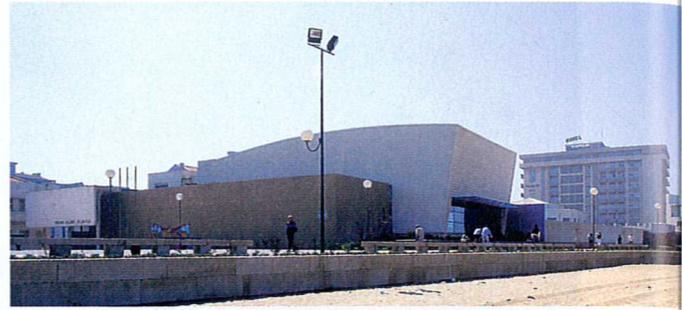
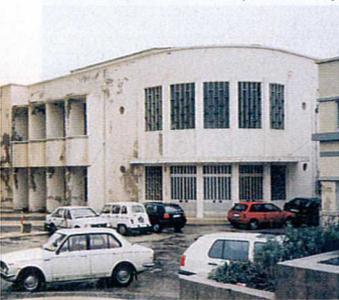
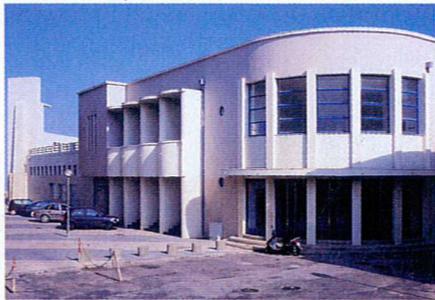
Corpo do Bar e Salão vistos do exterior (antes e depois da intervenção)

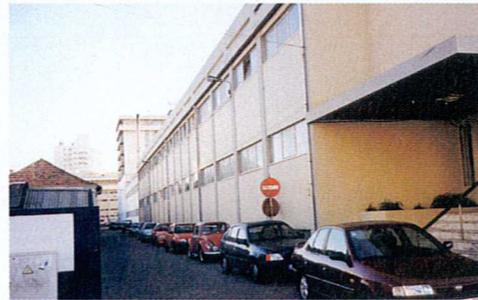
Zona da entrada de Inverno/Talassoterapia (antes e depois da intervenção)

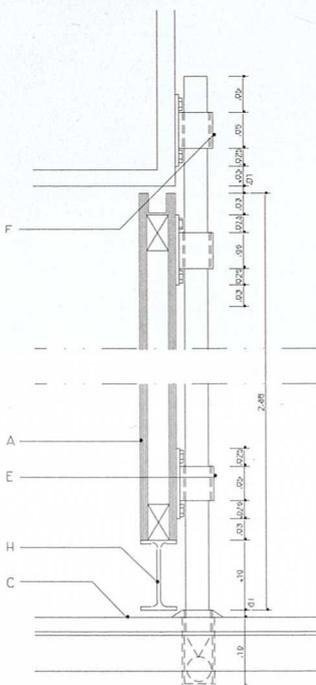
Pormenor da porta pivotante do bar do Salão

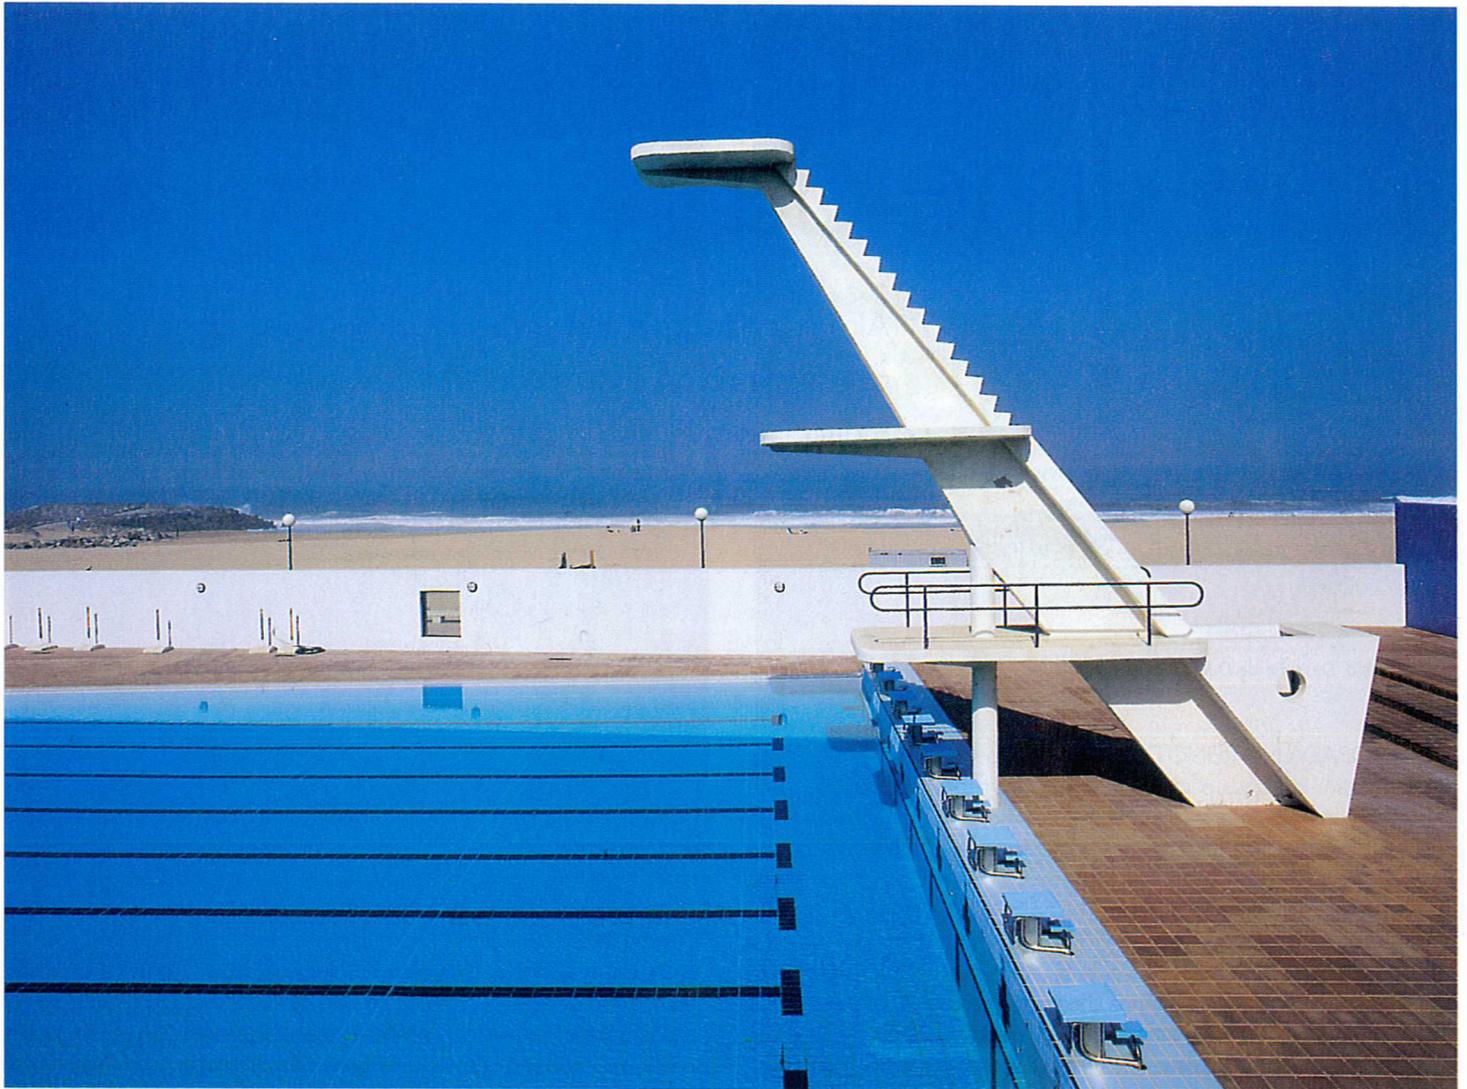
A antiga torre de saltos, importante no imaginário dos utilizadores, tendo sido desafectada da sua função original é mantida como elemento escultórico

ventos fortes do lado do mar); a monumental prancha-torre de saltos em betão (desafectada por alterações regulamentares mais modernas), e agora interessantemente assumida como registo escultórico; a aplicação de quiosques móveis, para povoar o espaço externo do passeio ao longo do lado sul do muro (virado à praia); e o desenho mais dinâmico/curvilíneo do corpo que cobre a piscina pequena, contrapondo ao geometrismo recto dos volumes do extremo oposto do conjunto;
